1985年8月12日発生

着陸事故の不適切な修理が招いた最悪の結末 日航ジャンボ機墜落事故

日本航空 ボーイング747SR-46 JA8119

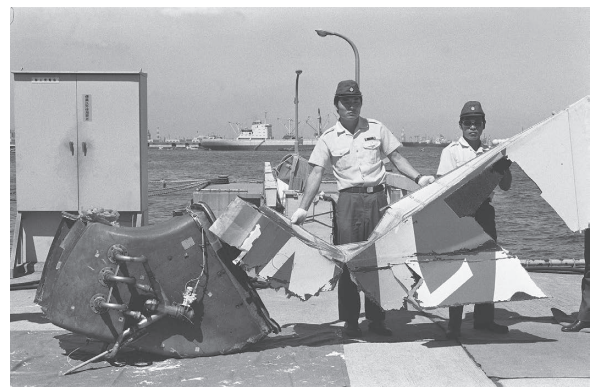
垂直尾翼と後部胴体上部に大きな損傷を負ったことで、作動油圧が大幅に低下し、補助翼と昇降舵がほぼ効かなくなり、また昇降舵が失われたことで、激しいダッチロール状態に入っていたとされている。エンジンも含めて、機体の残骸の多くは墜落現場で回収されたが、垂直尾翼

神奈川県城ヶ島沖で漁船が発見、回収した日航機の垂直尾翼の一部。(1985年8月14日、横浜港新港ふ頭)

の多くは相模湾とその周辺に落下したと考えられた。しかしそれらについては回収が行なわれなかったことから解析が不十分として、ミサイルによる撃墜という荒唐無稽なものも論外にしても、最終報告書に異を唱える向きもある。
