1985年8月12日発生

着陸事故の不適切な修理が招いた最悪の結末 日航ジャンボ機墜落事故

日本航空 ボーイング747SR-46 JA8119

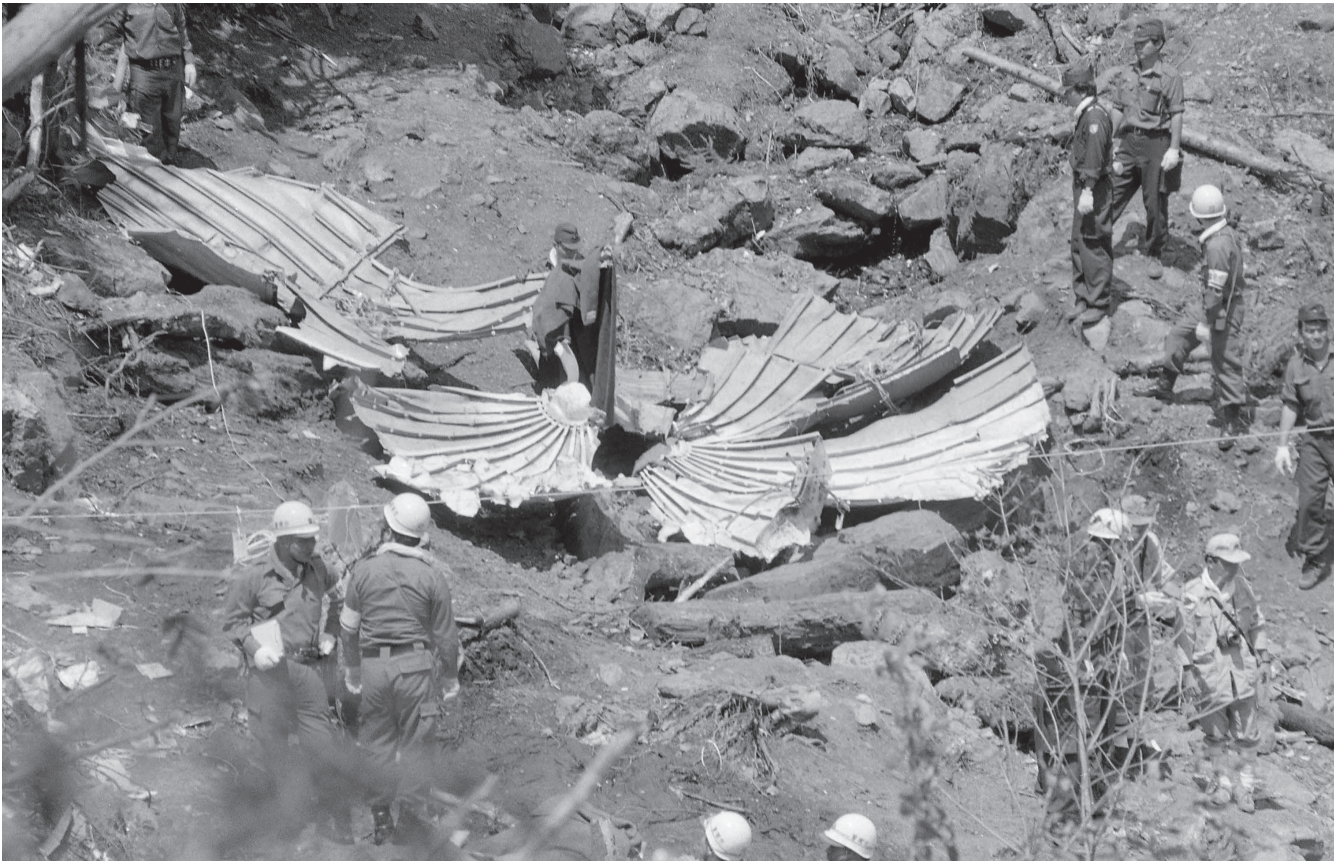
高度約2万4,000フィートで発生 垂直尾翼の構造破壊

事故調査報告書では、事故機が1978年6月2日に大阪国際空港で起こした着陸時の事故で損傷した後部圧力隔壁の修理に際し、ボーイングが行なった処置が不適切で、運輸省、日本航空ともにそれを見逃して運航を続けた結果、飛行中に後部圧力隔壁の破壊が起きて急減圧が発生、噴出した空気の一部が垂直尾翼に入り込んで構造破壊を招き、垂直尾翼の一部と方向舵を失わせたことが操縦不能を引き起こしたとされた。

垂直尾翼と後部胴体上部に大きな損傷を負ったことで、作動油圧が大幅に低下し、補助翼と昇降舵がほぼ効かなくなり、また昇降舵が失われたことで、激しいダッチロール状態に入っていたとされている。エンジンも含めて、機体の残骸の多くは墜落現場で回収されたが、垂直尾翼

神奈川県城ヶ島沖で漁船が発見、回収した日航機の垂直尾翼の一部。(1985年8月14日、横浜港新港ふ頭)
